Orgue Cavaillé-Coll restauré

Sa restauration

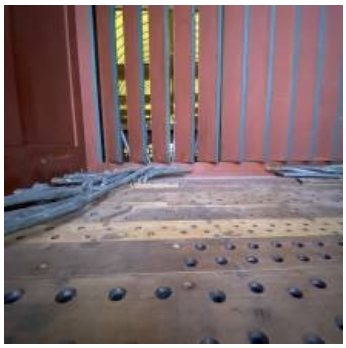
Aujourd’hui, l’orgue avait besoin d’une nouvelle restauration, car les canicules successives ont endommagé le sommier sur lequel se trouve 95% des tuyaux.
Le sommier, appelé « le secret » par les Espagnols, est la pièce essentielle au fonctionnement d’un orgue. C’est un assemblage complexe de bois et de mécanique qui doit être parfaitement étanche pour distribuer le vent sous pression dans les tuyaux. Celui de l’orgue d’Épône doit mesurer environ 1,80 m sur 1,20 m, avec une épaisseur d’environ 20 cm, pour un poids avoisinant les 80 kg.

Pour cette nouvelle restauration, l’instrument a été entièrement démonté et le sommier recouvert de peau d'agneau a été réparé pièce par pièce , afin de réencoller la table et les barrages à la colle chaude.

Ces travaux ont immobilisé l’orgue pour une durée de 5 mois et ont été réalisés par le facteur Pierre Maciet.
